# Der Einsturz der Eissporthalle in Bad Reichenhall - Wie hätte er verhindert werden können?

Rolf SENNEWALD, Förster + Sennewald Ingenieurgesellschaft, München

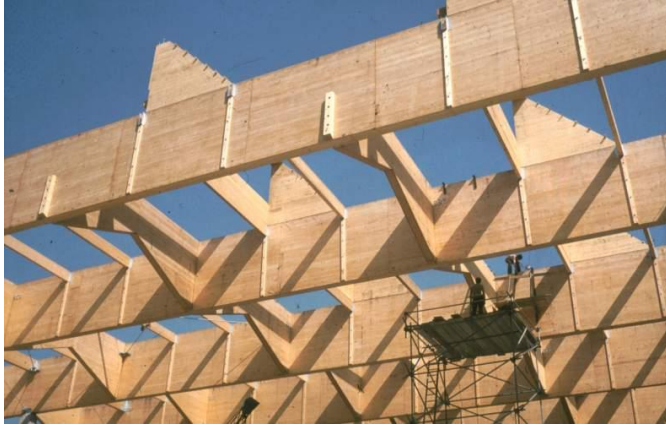
Bild 3: Hölzernes Dachtragwerk im Bauzustand

So entstand – obwohl rechnerisch nicht nachgewiesen – als tatsächliches Tragsystem ein Trägerrost mit der fatalen Wirkung, dass beim Versagen eines Binders eine Lastumlagerung auf den bzw. auf die benachbarten Träger eintrat (siehe hierzu auch Bild 3).

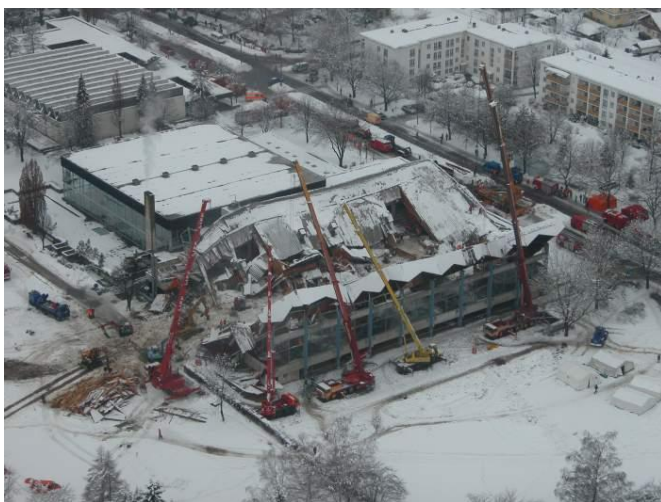
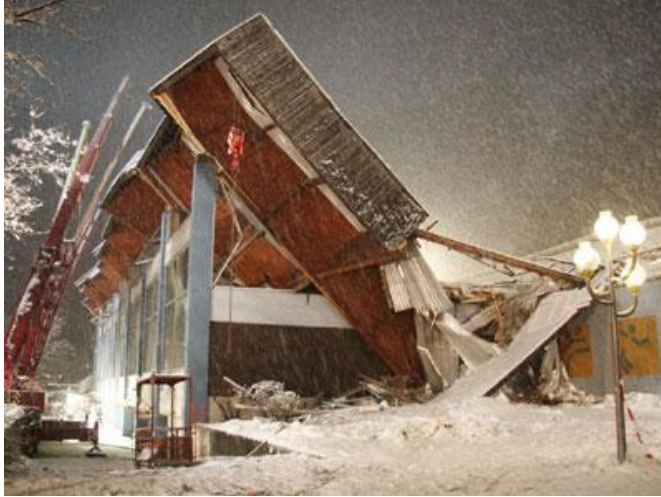
Schon ein erster Blick auf das eingestürzte Dach zeigte, dass das Versagen nicht in der Feldmitte der Binder aufgetreten war, sondern etwa im Drittelpunkt der Träger. Damit war bereits klar, dass kein reiner Biegebruch an der Stelle des maximalen Momentes als Versagensursache in Frage kam.

Bilder 5 und 6: Lage der Binder nach dem Versagen

zerbrochen und auf die Eisfläche aufgeschlagen. Hieraus ist zu schließen, dass erst der Bruch eines Binders in einer Art Kettenreaktion zum Einsturz des gesamten Dachtragwerkes geführt hat. Es konnte auch nicht geklärt werden, ob ein Knall, der ca. 30 Minuten vor dem Einsturz von vielen Zeugen wahrgenommen wurde, in einem ursächlichen Zusammenhang mit dem Schadensereignis stand.

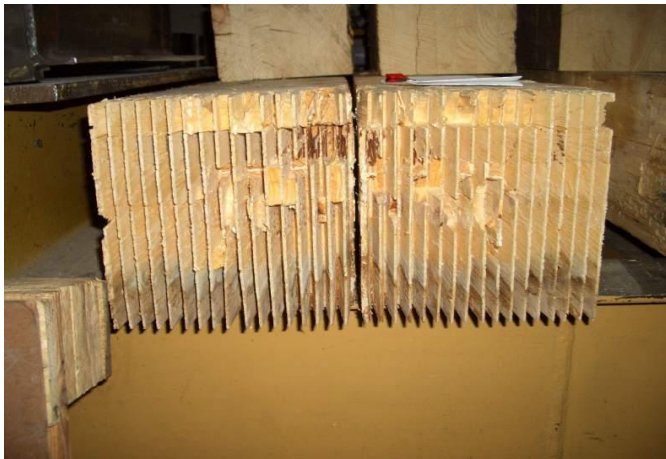
Da die Ober- und Untergurte der Binder offenbar im Herstellerwerk nicht in einer Länge gefertigt werden konnten ( $l \approx 46,0$  m), wurden etwa in den Drittelpunkten der Binder Stöße in Form von Keilzinkenverbindungen geplant und auch ausgeführt. Die Keilzinken-Fugen in den Ober- und Untergurten wurden gegenüber den Keilzinkenverbindungen in den 4 cm dicken Kämpfstegplatten um ca. 1,0 m versetzt. Die Verleimung dieser Stöße (von den Beteiligten auch „General-Stöße“ genannt) erfolgten zwar im Werk, dort aber händisch durch ein Zusammenspannen der drei

Binderschüsse mit Hilfe von Gurten. Bei einer Verleimung am Stück wären die Schwachpunkte „General-Stöße“ vermieden worden.

Bild 7: Keilzinkenverbindung eines Untergurtes (auseinandergeklappt) - es ist deutlich zu erkennen, dass das untere Viertel der Leimflächen ohne Wirkung war

Die Keilzinkenverleimungen (Generalstöße) in den Drittelpunkten der Binder führten in Kombination mit einem ungeeigneten Leim (Harnstoffleim statt Resorcinharzleim) zu einem schleichenden Verlust der Tragfähigkeit der Keilzinken-Leimverbindungen.

Als Einsturzursache konnte eindeutig ein Versagen der „General“-Stöße (verleimte Keilzinken-Verbindungen ca. in den Drittelpunkten der Binder) nachgewiesen werden. Nur wenige Binder sind nicht in diesem Bereich bzw. in den Keilzinken-Stößen gebrochen. Das Versagen eines Binders hat wegen des de facto vorhandenen Trägerrostes den Einsturz des gesamten Hallendaches bewirkt. Insoweit hat ein Planungsfehler zum Einsturz der gesamten Halle beigetragen. Ohne die starren Verbindungen zwischen den Bindern wäre es möglicherweise beim Versagen eines einzelnen Binders geblieben.

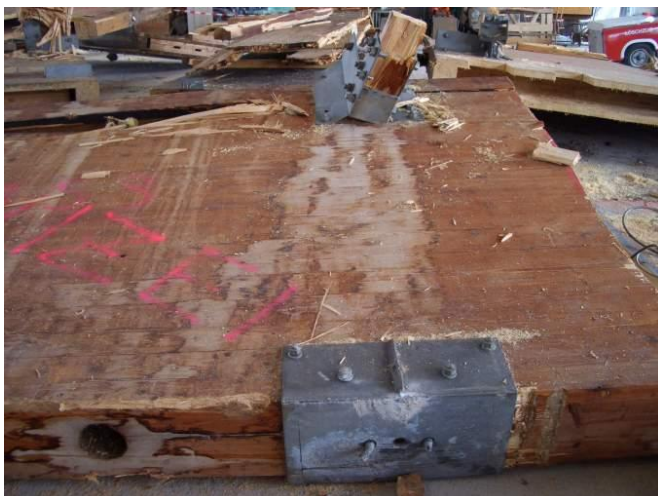
Die Ober- und Untergurte der Binder wurden in Auflagernähe durchbohrt, um die Fallrohre der Dachentwässerung ( $\varnothing$  100 mm) unsichtbar durchführen zu können. Diese Bohrungen waren in der Planung nicht vorgesehen. Sie wurden folglich rechnerisch auch nicht nachgewiesen.

Bild 8: Aufgebohrte Gurte, um die Regenfallrohre unsichtbar im Innern der Binder zu führen

Auf dem Bild 8 ist darüber hinaus zu erkennen, dass offenbar häufig Niederschlagswasser durch das Flachdach in das Halleninnere eingedrungen ist und in Teilbereichen zu häufigen und deutlichen Durchfeuchtungen führte. Kondensat-Ablaufspuren hinterlassen ein anderes Erscheinungsbild.

Die Durchführungen der Abwasserrohre durch die Binder war zwar ein gravierender Mangel, doch führte die mehr als 50 %-ige Schwächung der Gurte nicht zum Einsturz der Halle.
