# Der Einsturz der Eissporthalle in Bad Reichenhall - Wie hätte er verhindert werden können?

Rolf SENNEWALD, Förster + Sennewald Ingenieurgesellschaft, München

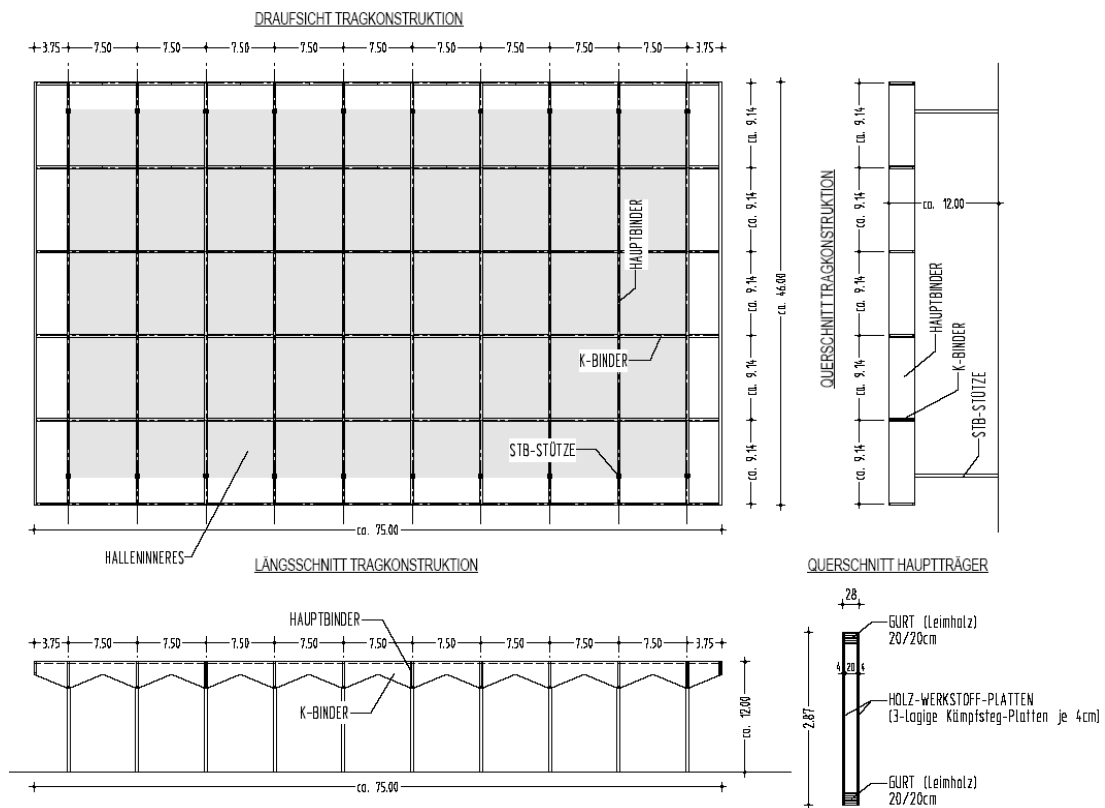
Bild 2: System des Dachtragwerkes in Draufsicht und Querschnitt

Zunächst sind einige Erläuterungen zum Tragsystem der hölzernen Dachkonstruktion angezeigt, da der Einsturz der gesamten Dachfläche (und nicht nur eines Teiles der Dachfläche) auf die gewählte, zum Teil konstruktive Struktur des Dachsystems zurückzuführen ist.

Die Halle war 75,0 m lang und 46,0 m breit. Die Hallenbinder kragten beidseitig ca. 3,0 m bzw. 3,75 m aus. Die Holzbinder lagen in einem Abstand von 7,5 m, waren 2,87 m hoch und 28 cm breit. Sie bestanden aus einem Ober- und aus einem Untergurt (Leimholz 20 cm x 20 cm) und aus seitlich angeleimten Holz-Werkstoff-Platten (sog. Kämpfsteg-Platten), die je 4 cm dick und 2,87 m hoch waren. Zur Kippaussteifung der extrem schlanken Binder wurden in Hallenlängsrichtung senkrecht zu den Hallenbindern etwa alle 9,20 m (also 6 Stück je Binderfeld) sogenannte K-Binder (ebenfalls als Hohlkästen) kraftschlüssig zwischen die Binder eingebaut. Das System ist auf der folgenden Skizze schematisch dargestellt.

So entstand – obwohl rechnerisch nicht nachgewiesen – als tatsächliches Tragsystem ein Trägerrost mit der fatalen Wirkung, dass beim Versagen eines Binders eine Lastumlagerung auf den bzw. auf die benachbarten Träger eintrat (siehe hierzu auch Bild 3).

Dass die gesamte Dachkonstruktion und nicht nur ein Binder eingestürzt ist, lag an der konstruktiv überdimensionierten Kippaussteifung der Binder. So entstand eine Art Trägerrostsystem, das zwar im Tragverhalten keine 2-dimensionale Umlagerungsmöglichkeiten bot, wohl aber im Versagensfall zu einer 100 %-igen Lastumlagerung auf den bzw. auf die benachbarten Träger führte. Diese konstruktive Kippaussteifung führte zu dem beobachteten Effekt einer Kettenreaktion.
